## DATOS DE PROYECTO

Afrontamos la Rehabilitación de un edificio de los años 70, que se encuentra situado dentro del recinto amurallado de Plasencia, con un Nivel y Grado de protección D (discordante), en el que por parte del PEPRI se nos piden como actuaciones específicas la eliminación de los elementos discordantes en fachada (cables, antenas, rótulos, tendedores, toldos, etc).

# REHABILITACIÓN ENERGÉTICA DE EDIFICIO PLASENCIA (CÁCERES)

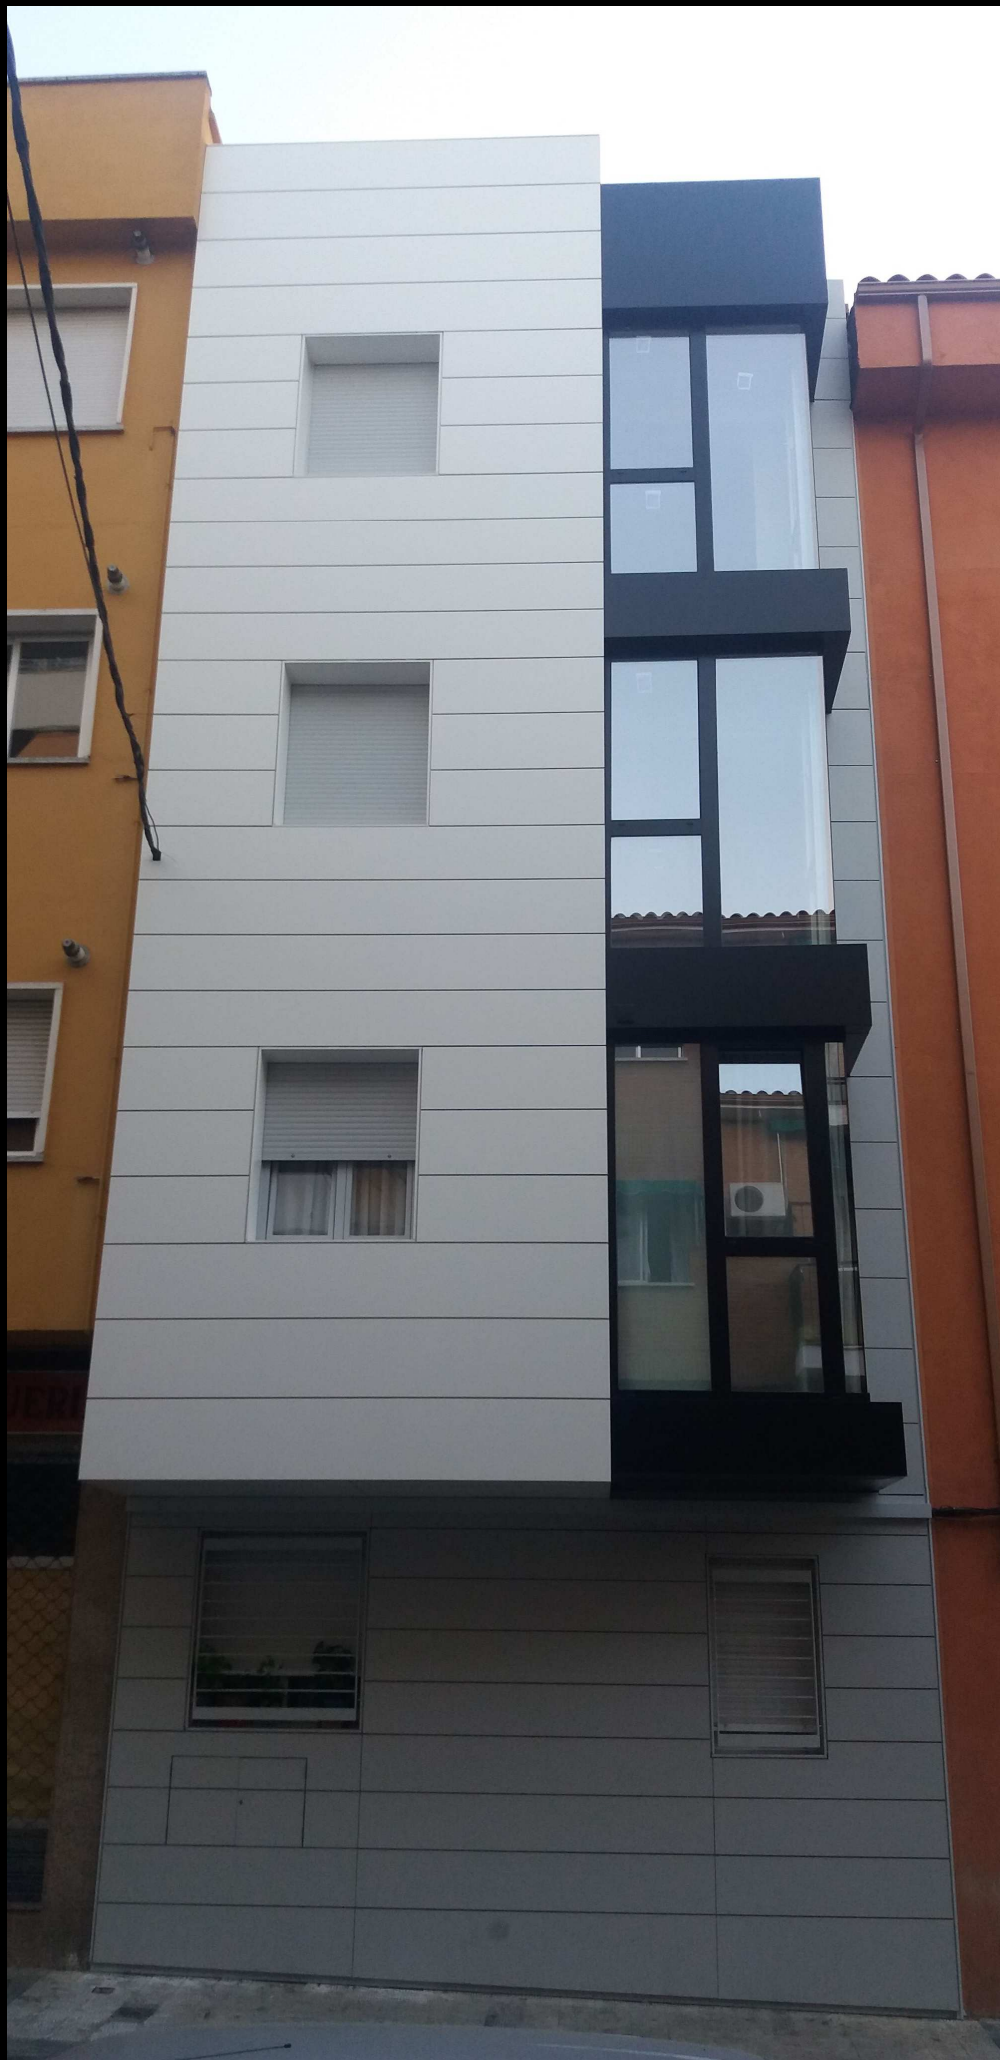
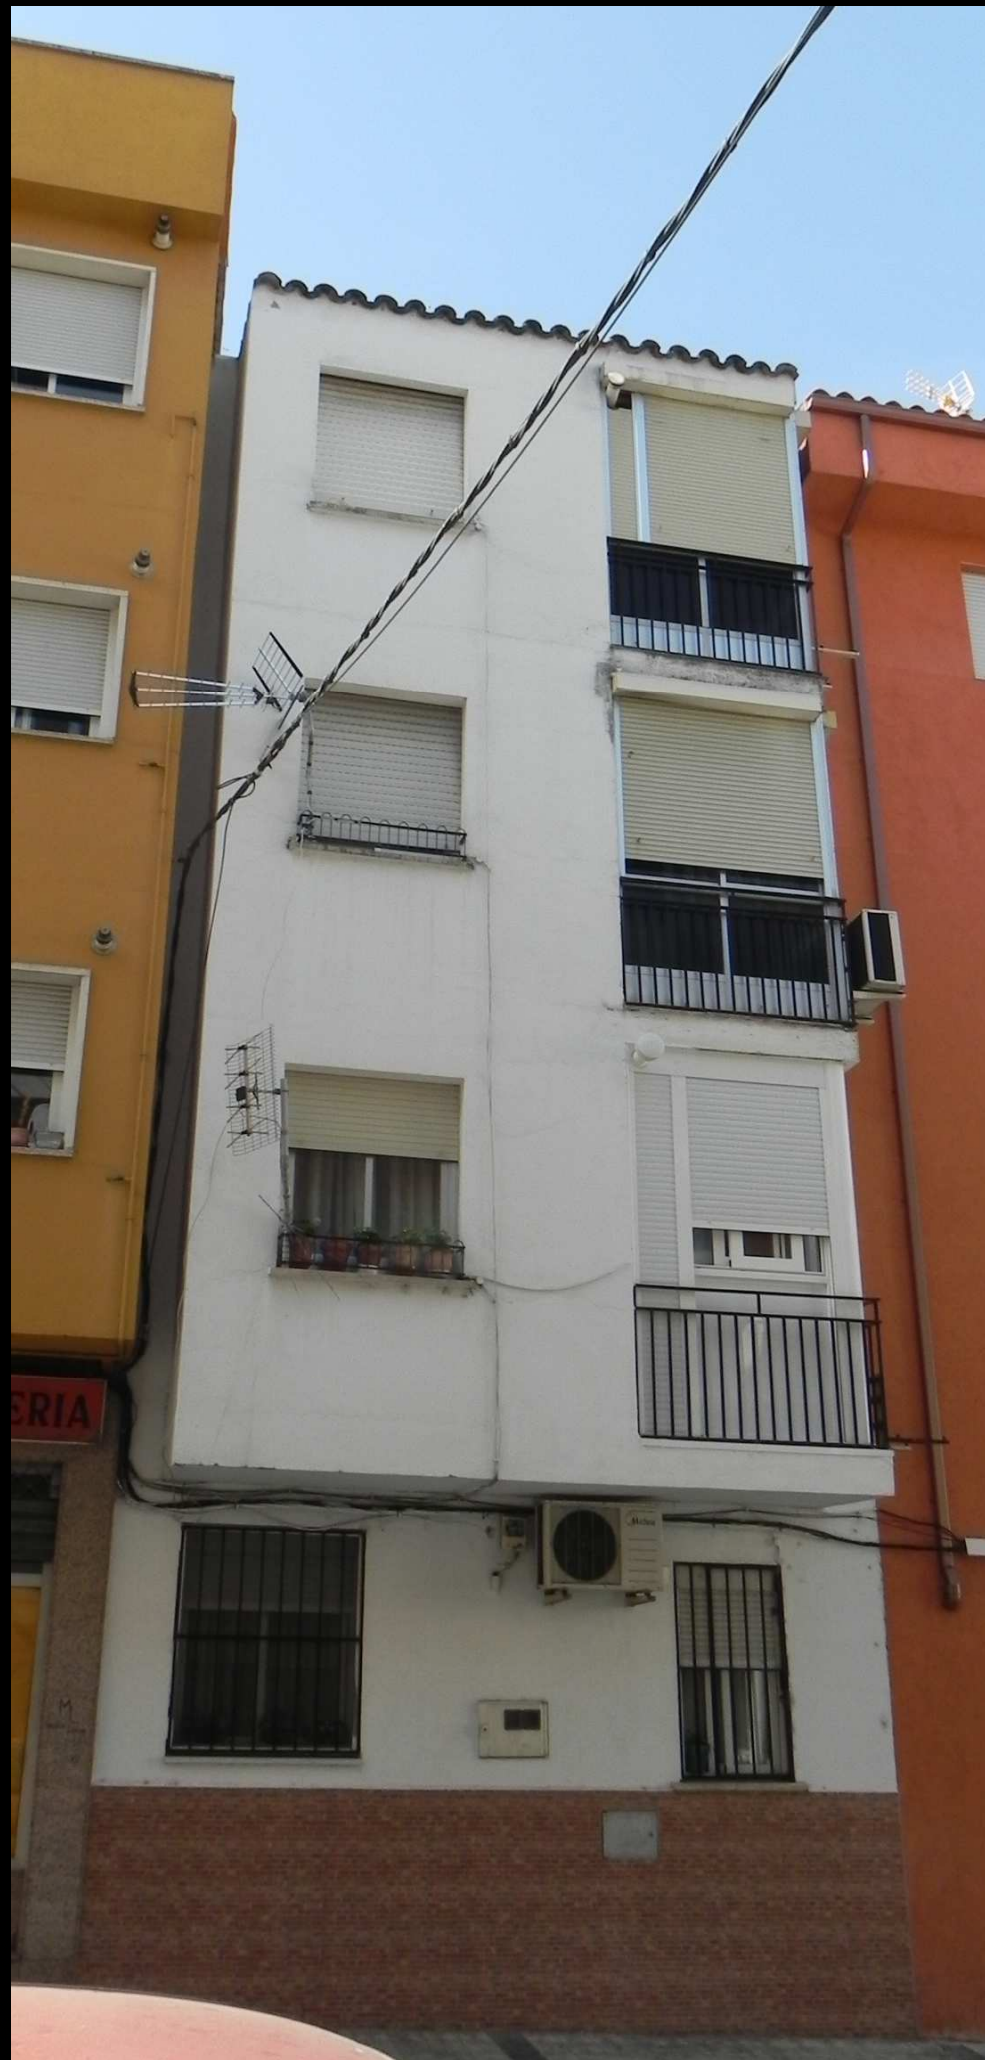
En esta comparativa se observa que se han cumplido los condicionantes que marcaba la normativa PEPRI y se han conseguido los retos pretendidos.

Se puede contemplar la limpieza arquitectónica conseguida, haciendo desaparecer cableados, antenas, aparatos de aire, etc., así como el zócalo de gres tan desafortunado que existía en la fachada original.

Se consigue una transición de las alturas más homogénea, elevando un pequeño peto en la cornisa de la cubierta.

Los balcones originales que habían sido cerrados, los convertimos en un potente mirador que da personalidad al edificio. Para la ejecución del mirador se utilizan carpinterías Cortizo de hoja oculta con vidrios de alta eficiencia. Se solucionan las partes ciegas del mirador con aislamiento reflexivo y composite de aluminio negro mate.

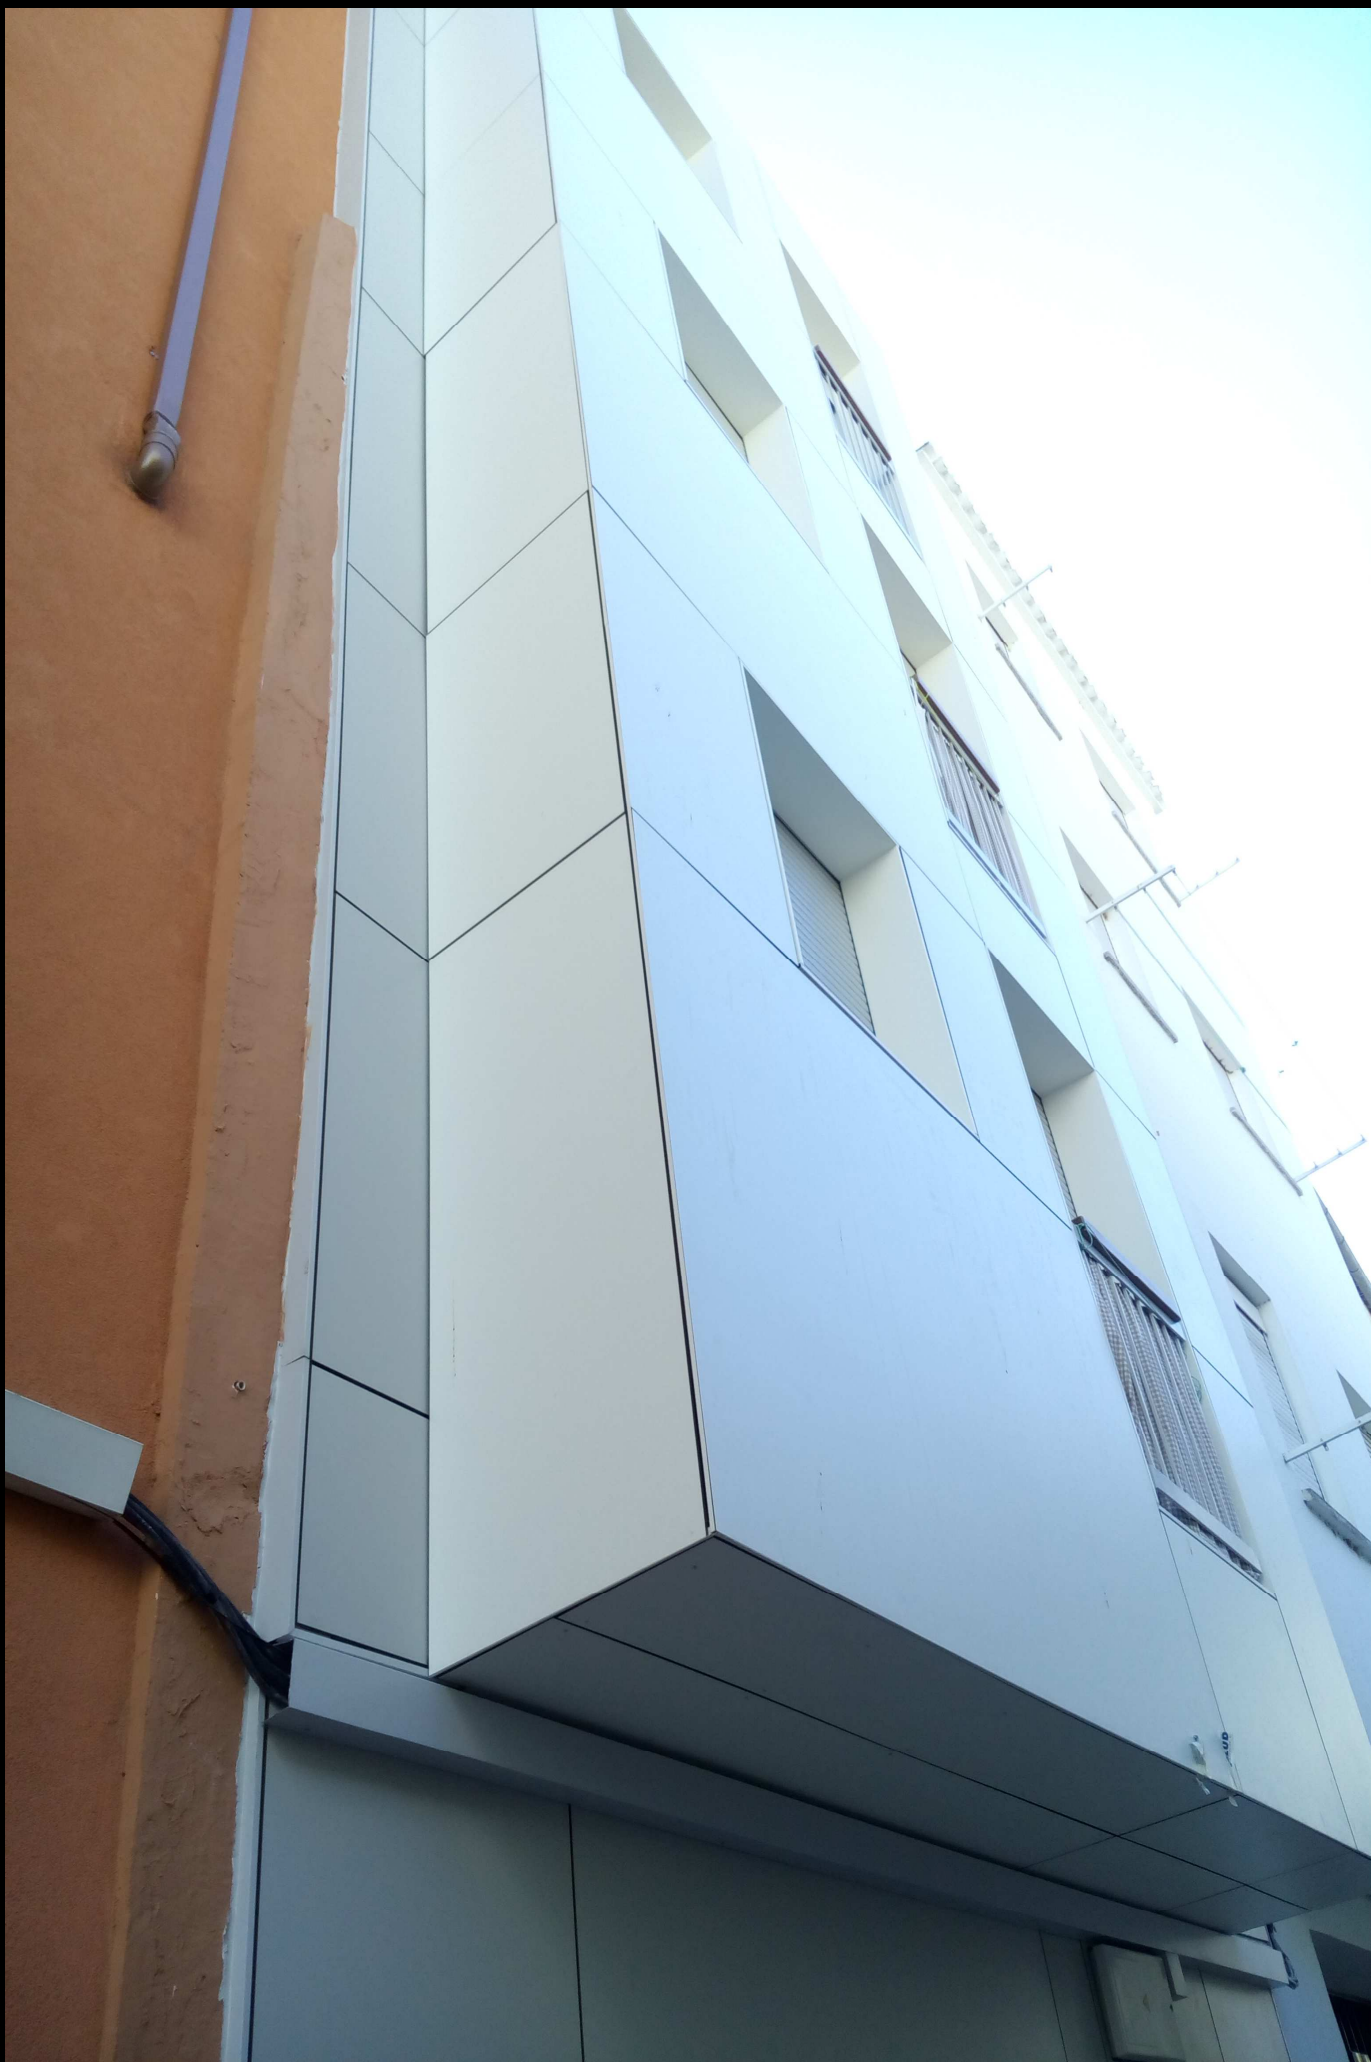
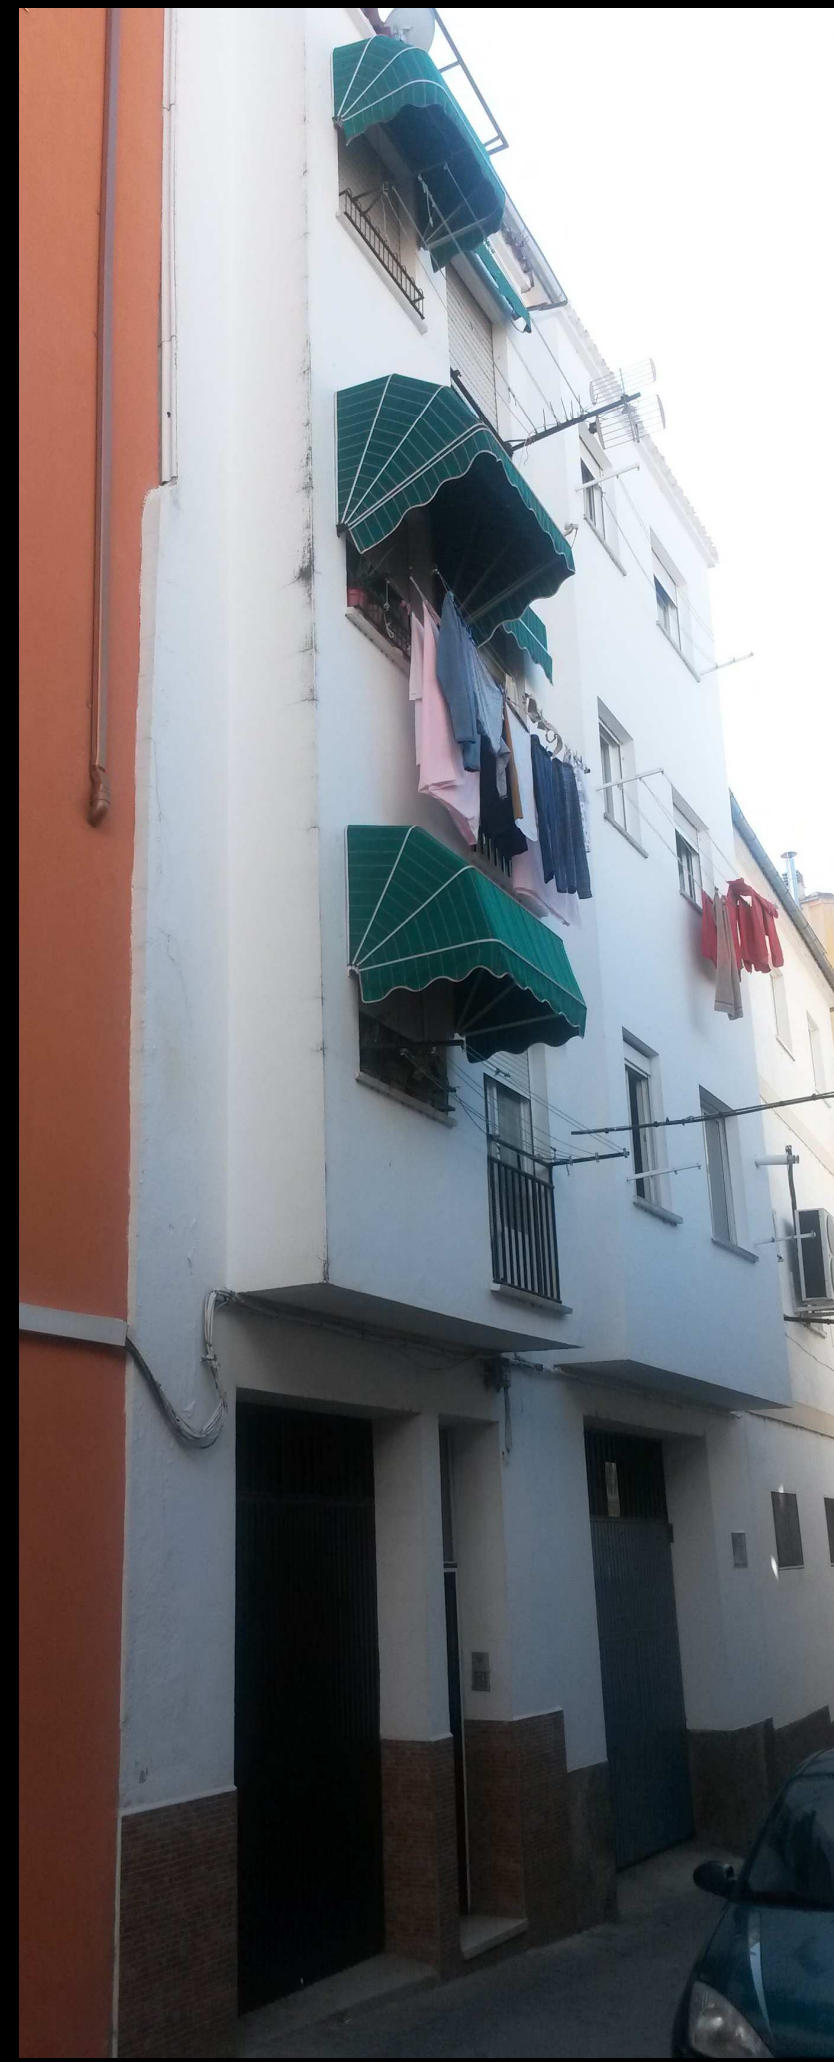
En cuanto a la fachada de la calle La Cerca, como hemos dicho anteriormente, Patrimonio nos pidió una fachada más homogénea y de tonos claros.

Como se puede apreciar los objetivos tanto de Patrimonio, como los retos planteados en el proyecto han sido cumplidos.

Para ello además de limpiar la fachada del cableado, toldos, y demás elementos degradantes, actuamos de una forma más discreta con un tablero mate en el cuerpo volado y un gris muy claro en los paños enrasados, con un despiece de juntas mínimo.

La intervención mantiene la configuración inicial de los huecos, dando un aspecto renovado, sencillo y limpio, integrando perfectamente la fachada en el entorno.

Igualmente que en la fachada posterior se cambia toda la carpintería por carpinterías de aluminio Cortizo y vidrios de gran calidad energética, formando un compacto de grandes prestaciones.

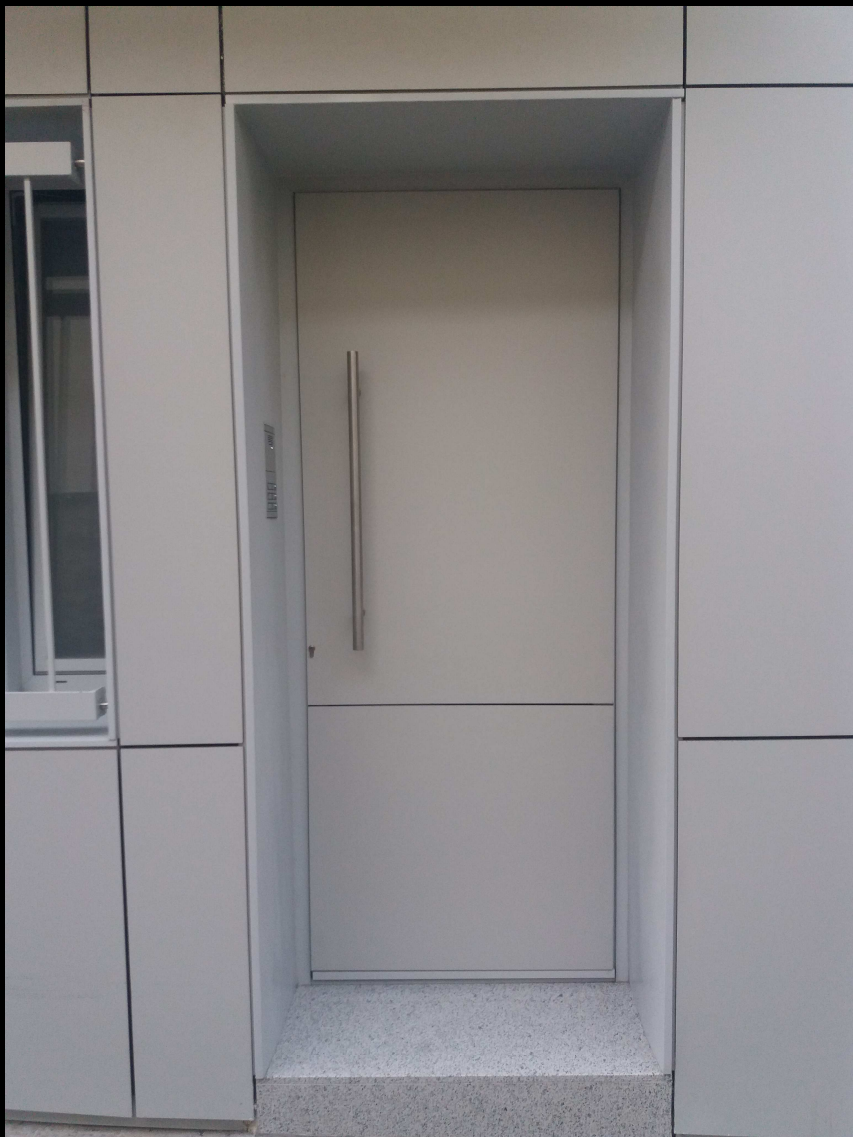
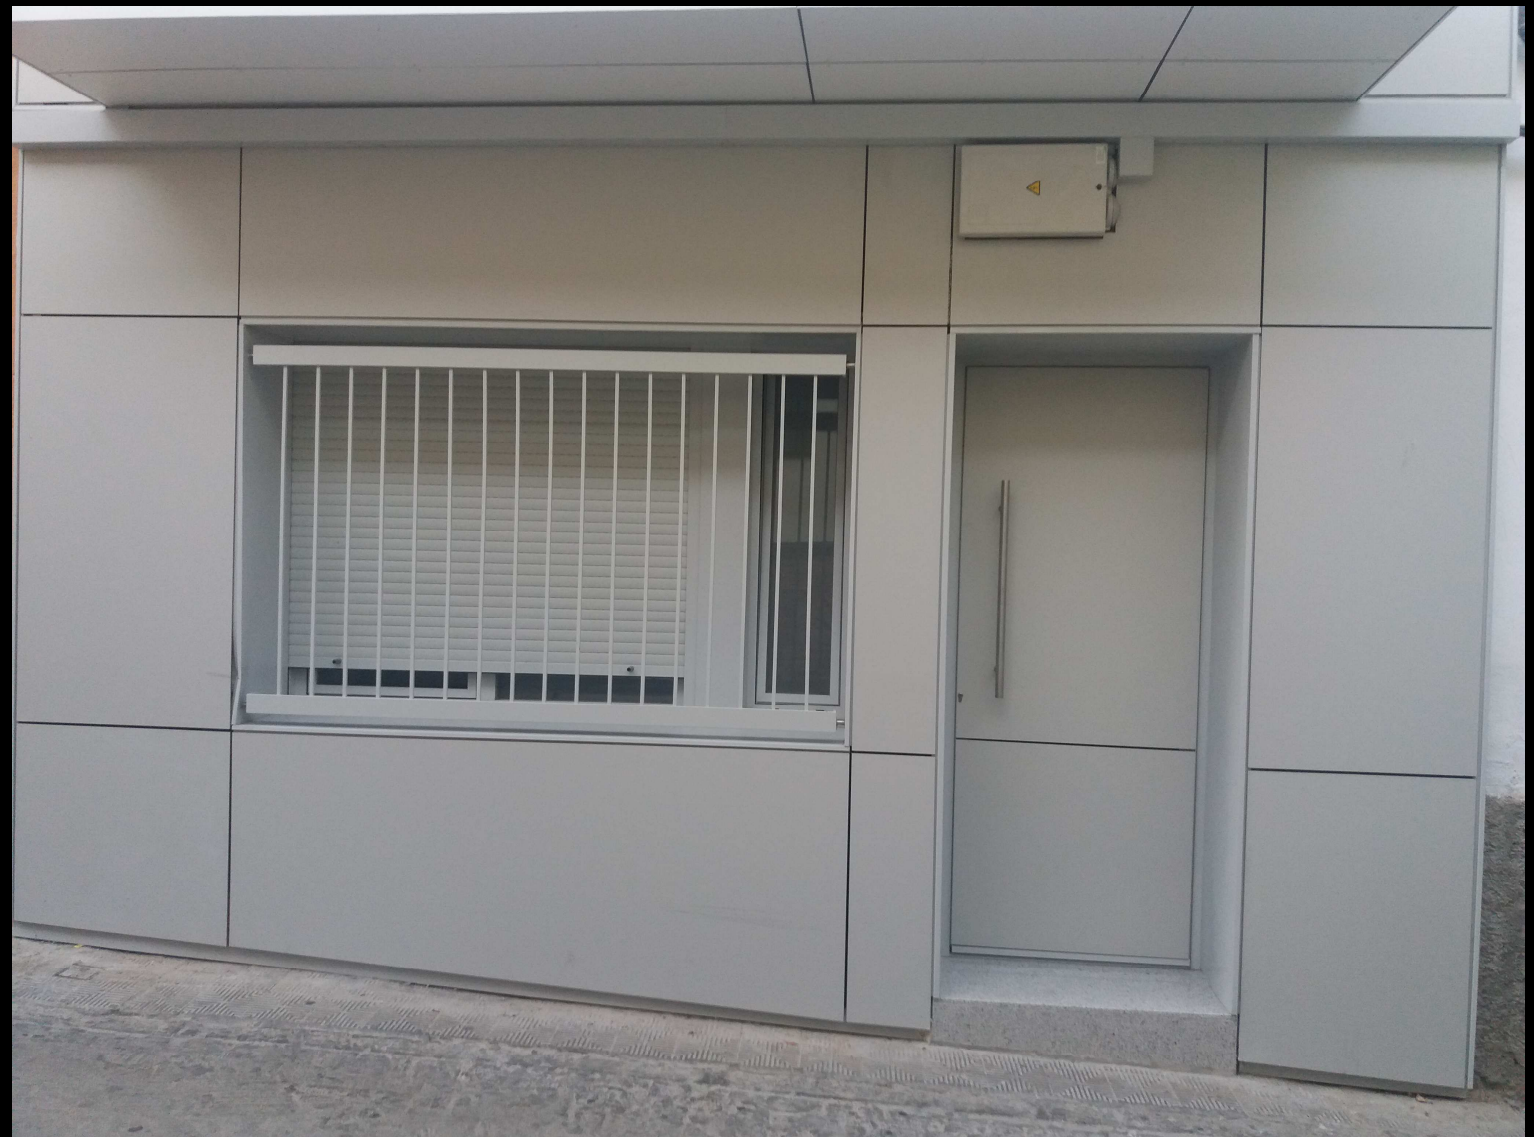
En la planta baja de la calle La Cerca, se puede comprobar como se intenta llegar con la homogeneización de la fachada al límite, integrando los huecos en el contexto de la fachada.

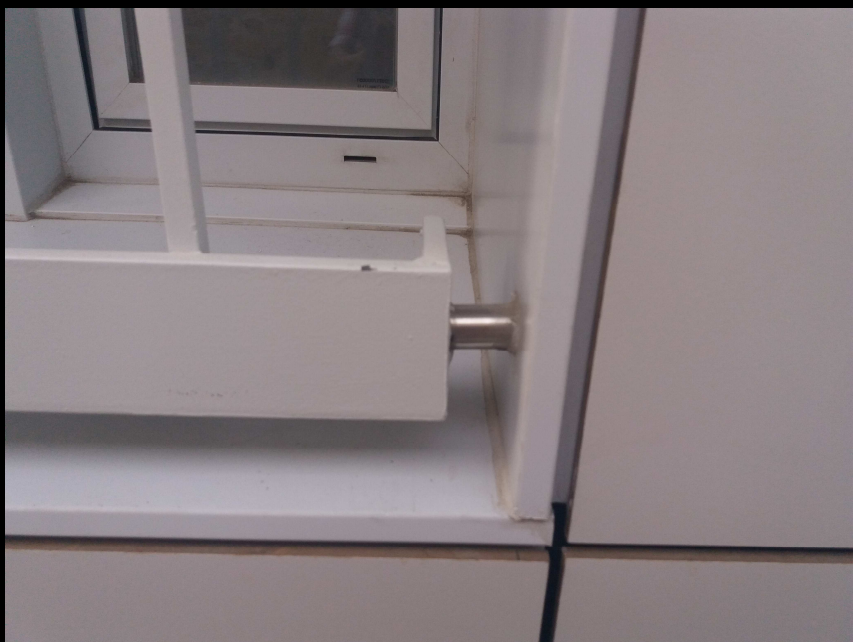
FIJACIÓN DE REJA A FACHADA

Se resuelve los anclajes de barandillas y rejas mediante la prolongación de un espárrago de acero inoxidable, separando los elementos de la reja y barandilla, de tal manera que a la fachada se acomete de una forma muy limpia y precisa, dando una percepción de no tocar la fachada.

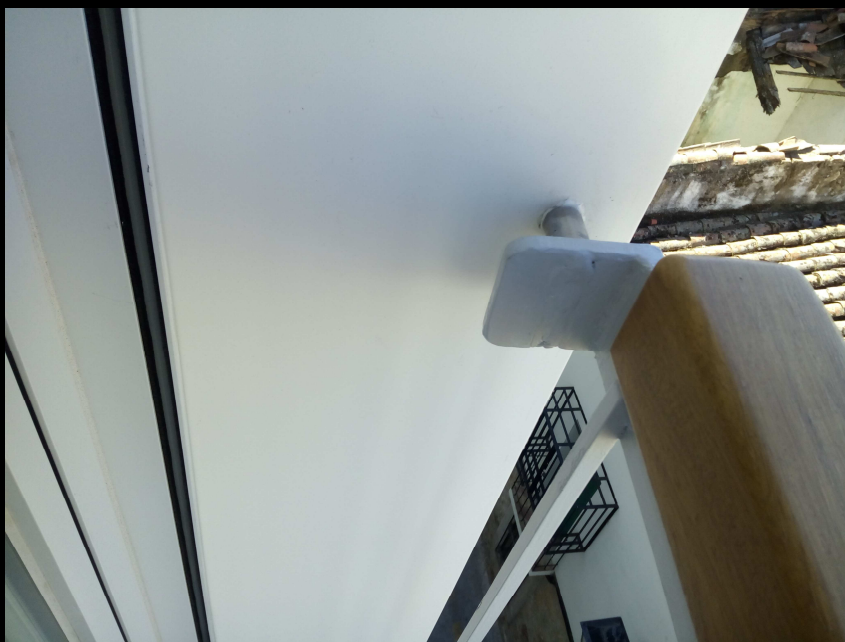
FIJACIÓN DE BARANDILLA A FACHADA
