LIBRO 2/3  
*PLANOS*

**PROYECTO DE EJECUCIÓN DE RESTAURACIÓN DE LA MURALLA DE CÁCERES  
FASE I: OLIVAR DE LA JUDERÍA – BALUARTE DE LOS POZOS–  
SAN ROQUE – ARCO DEL CRISTO**

PROMOTOR: EXCMO. AYUNTAMIENTO DE CÁCERES  
“YAMUR Y MATAS”. UNIÓN TEMPORAL DE EMPRESAS  
PEDRO GURRIARÁN DAZA / MIGUEL MATAS CASCOS / MARÍA MATAS LÓPEZ

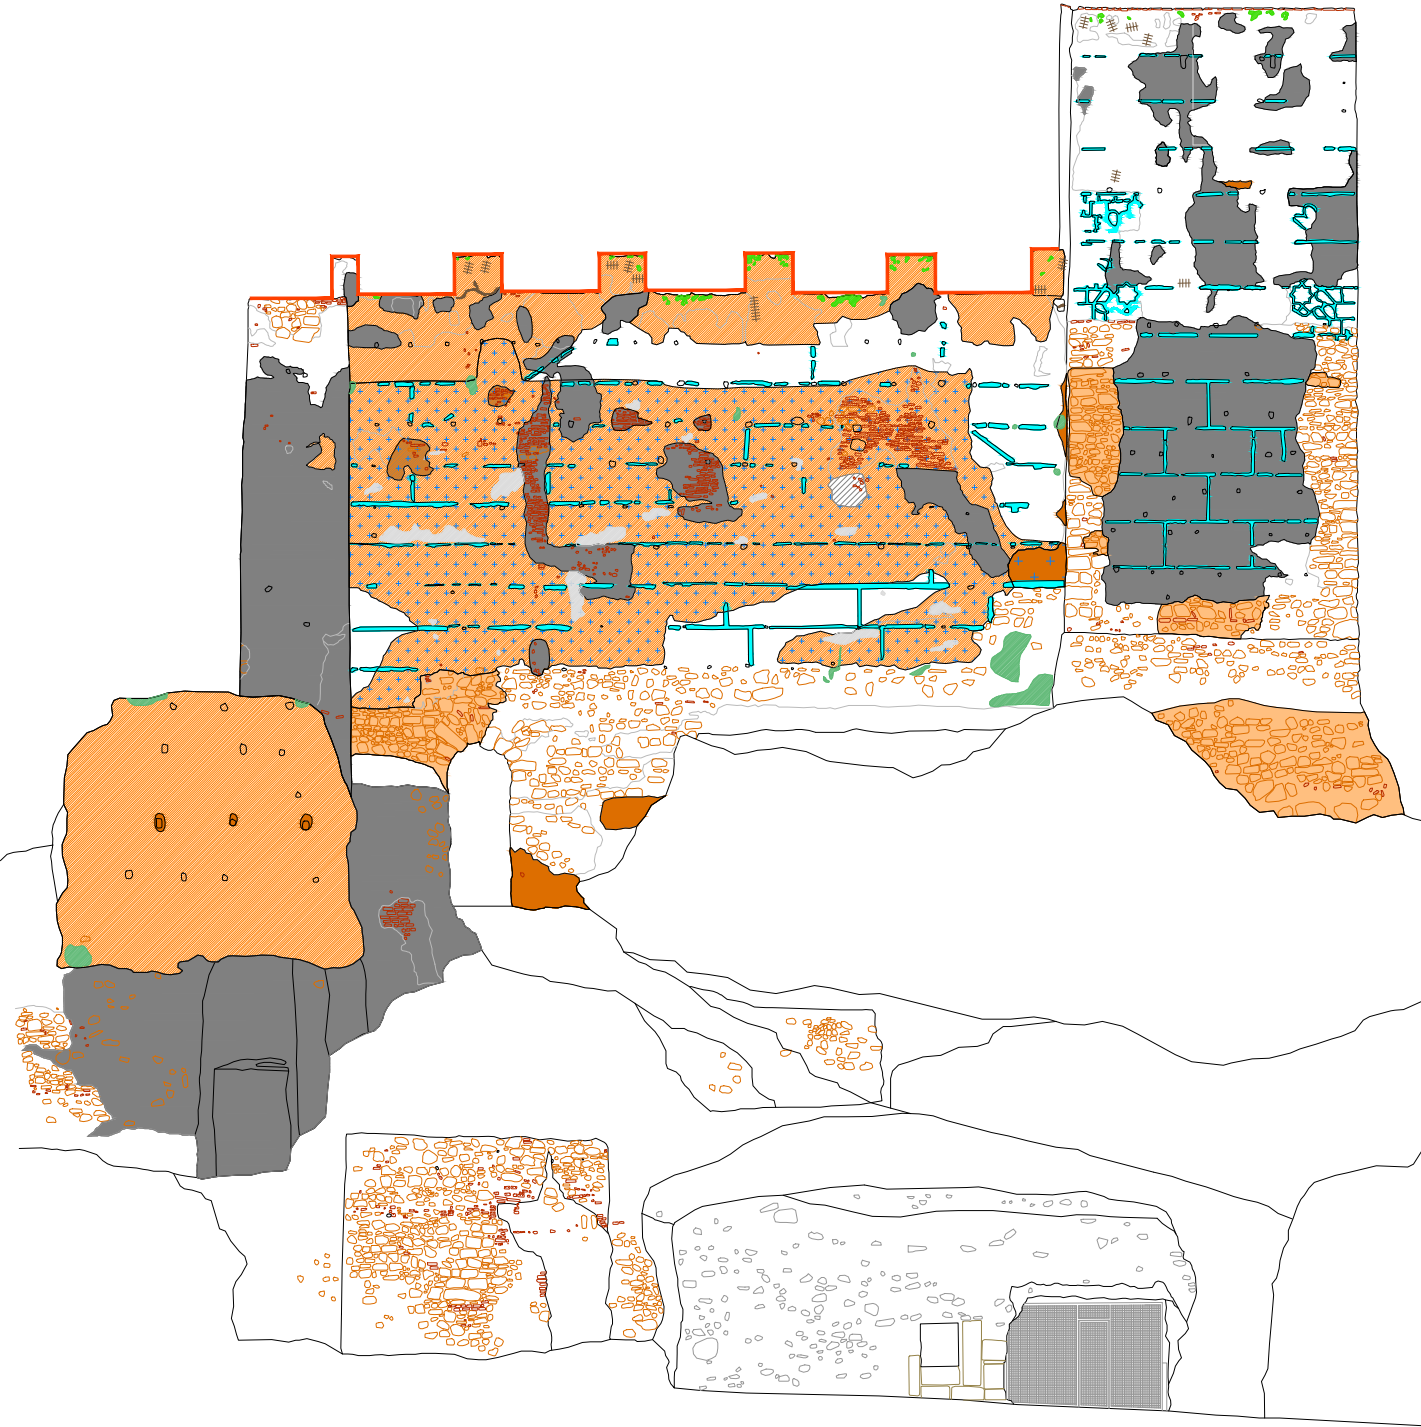
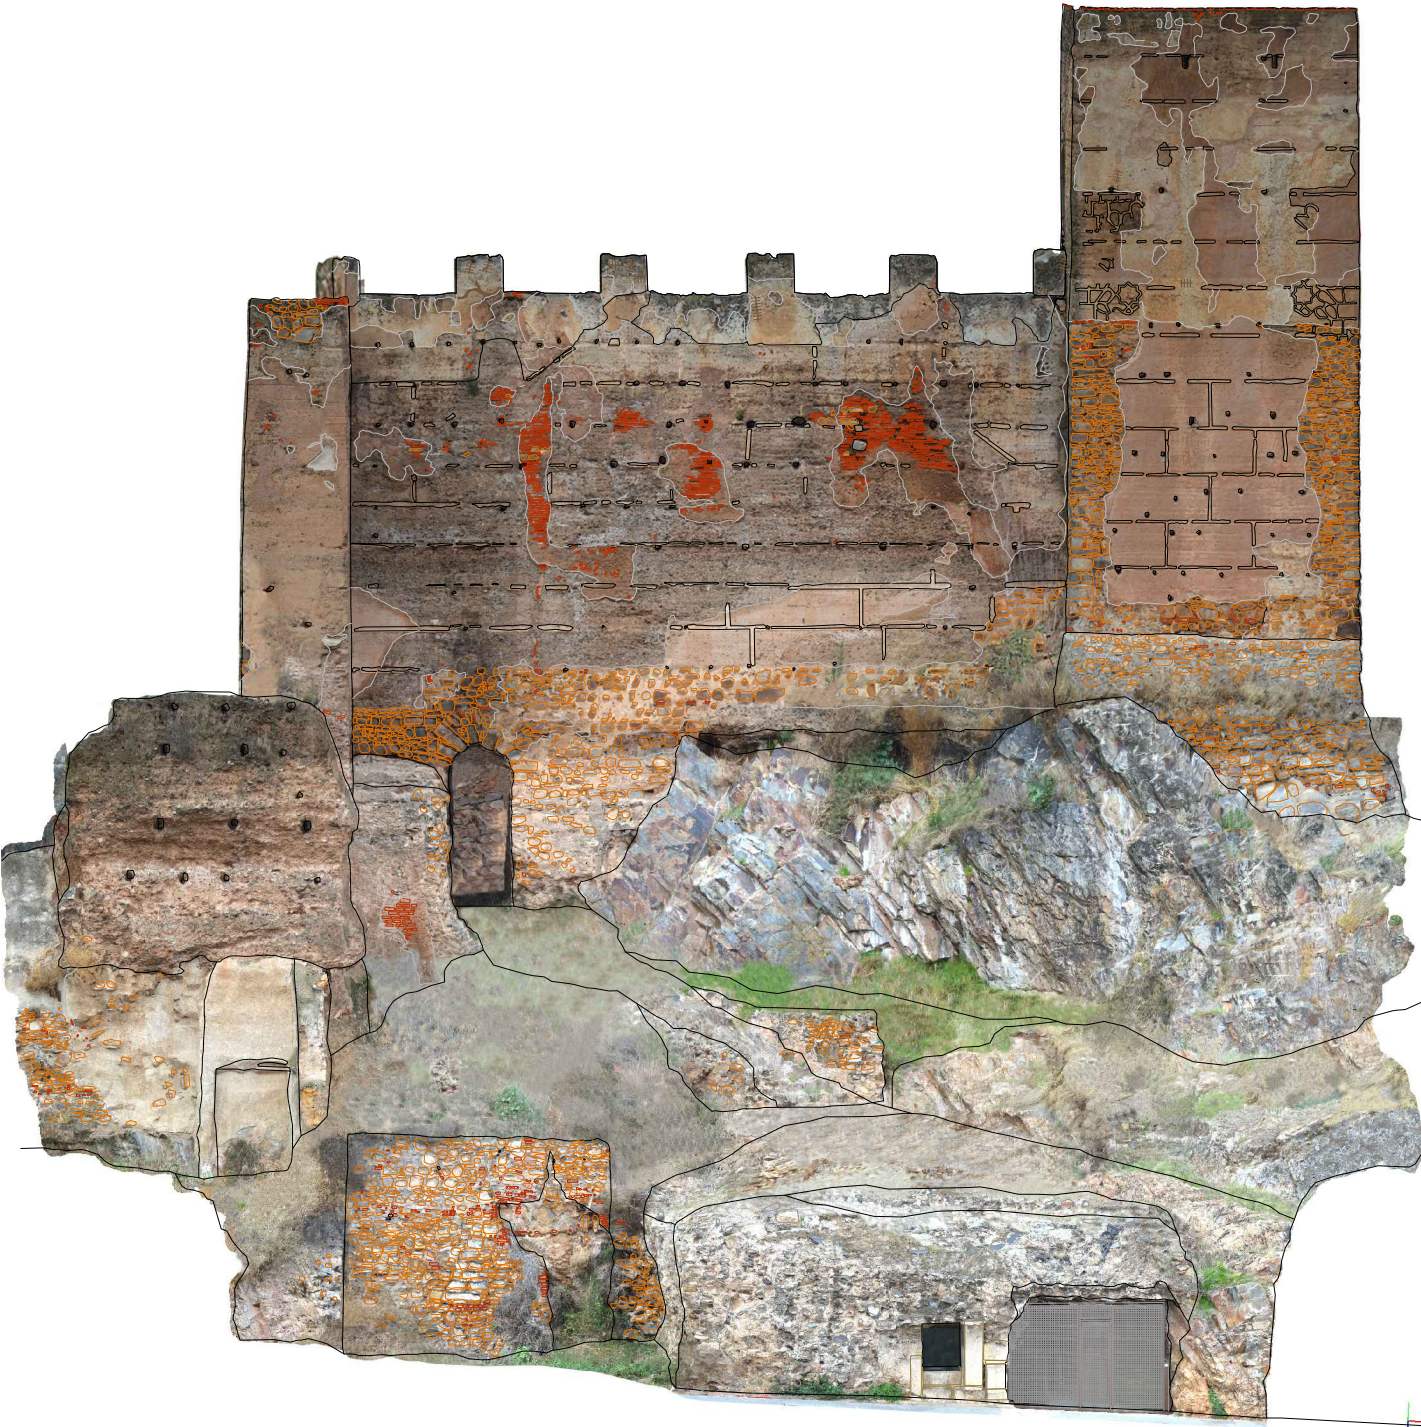
- PATOLOGÍAS EN TAPIAS DE HORMIGÓN DE CAL**

- T-1: Erosión superficial de los cajones de tapial
  - T-2: Pérdida de la capa superficial del hormigón de cal que compone las tapias, debida a que la erosión no se detiene
  - T-3: Meteorización y disgregación de las tapias una vez que han perdido la protección superficial
  - T-4: Meteorización y disgregación del material próximo a las juntas de los cajones
  - T-5: Fisuras y grietas
  - T-6: Oquedades de tamaño pequeño y mediano
  - T-7: Oquedades de gran tamaño
  - T-11: Existencia de revestimientos y retacados de material no compatible con la imagen de la muralla
  - T-13: Existencia de retacados de material inadecuados en los intervalos entre merlones
  - T-38: Elementos extraños a a muralla
  - T-47: Eflorescencias salinas
  - T-48: Humedades de filtración
  - T-52: Enmugrecimiento y/o alveolización

ENFOSCADOS SOBRE TAPIAL MUY DESCOMPUESTO
- PATOLOGÍAS EN MAMPOSTERÍA**

- FM-2: Desaparición del mortero de agarre de las fábricas
  - FM-5: Oquedades de gran tamaño producidas como consecuencia de la pérdida de piezas, del mortero de las fábricas y de la acción erosiva, que producen disgregación del material que compone el interior de los muros

- FM-6: Oquedades de menor tamaño e importancia que las relacionadas en el párrafo anterior
  - FM-8: Empastado excesivo de la fábrica con mortero y/o morteros inadecuados

- FM-11: Revestimientos de las fábricas con pérdida de adherencia que proceden de actuaciones anteriores y deben ser demolidos o consolidados
  - FM-12: Revestimientos de las fábricas ejecutados en actuaciones anteriores con material y/o técnicas inadecuadas que producen daños, fundamentalmente estéticos y deben ser sustituidos

- FM-14: Presencia de vegetación en paramentos verticales, o en la base de apoyo de la fábrica
  - FM-15: Presencia de especies vegetales con raíces agresivas cuya eliminación es necesaria

- FM-22: Eflorescencias salinas
  - FM-23: Manchas por oxidación y/o exfoliación (costra)

Deterioro o pérdida de morteros en coronación y problemas de filtraciones por falta de impermeabilización

Problemas de estancuidad y filtraciones por medio de solera

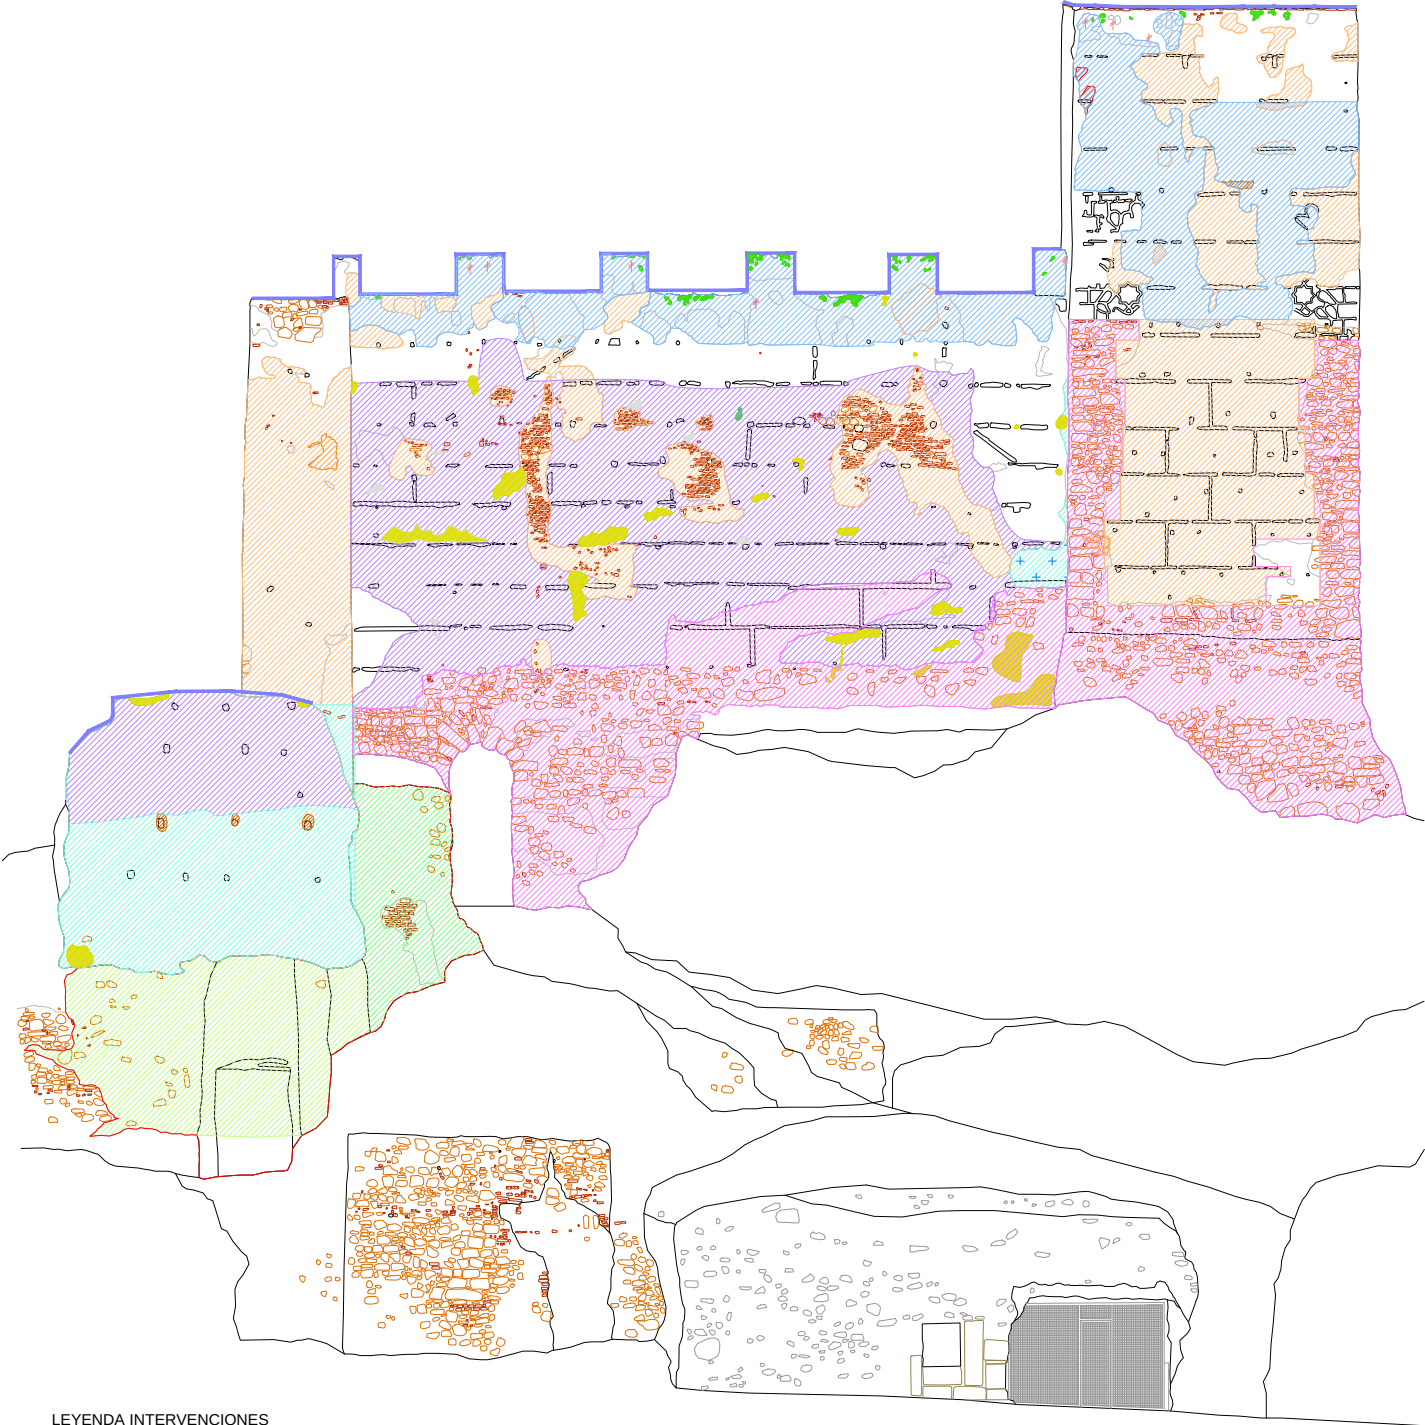
BALUARTE DE LOS POZOS  
INTERVENCIÓNES Y E. FINAL  
ALZADO SURESTE

LEYENDA INTERVENCIONES

- Restauración de revestimientos originales. limpieza, saneado, aplicación de biocidas, fungicidas. consolidación por técnicos restauradores con inyecciones en sustratos base, sellado de fisuras y recogida de bordes

- Saneado y consolidación de tapiales medievales con agua de cal y acril (2-3%) previa aplicación de biocidas y fungicidas, limpieza y cepillado manual con eliminación de costras y sustratos desprendidos

- Relleno oquedades mediante morteros de cal armados con varillas de fibra y terminación con texturas constructivas (marcas de encofrado y mechinales rehundidos de 12 x 6 cm siguiendo ritmo de tapias almohades

- Saneado y rejuntado de fábricas de mampostería careada con mortero de cal previa limpieza y aplicación de biocidas y fungicidas y eliminación de sustratos desprendidos

- Cosido de fisuras con varillas de fibra sintética corrugada de 80 cm de longitud y 12 mm de diámetro, introducidas en taladros oblicuos cada 35 cm y relleno posterior con resina epoxi

- Picado de revestimientos, eliminación de fábricas y elementos inadecuados. recuperación o realización de nuevo zócalo de mampostería careada aprovechando los vestigios originales que puedan aparecer en cuyo caso se sanearían y rejuntarían con mortero de cal

- Recuperación de tapial tras picado y reconocimiento de fábricas (realizado con mortero encofrado y con mechinales)
- Recuperación de tapial tras picado y reconocimiento de fábricas (realizado con mortero sin marcas de encofrado ni mechinales)

- Picado de enfoscados inadecuados de cemento o de cal en paramentos verticales, por medios manuales, maquinaria auxiliar de obra y transporte interior manual hasta punto de recogida

- Cegado y/o eliminación de elementos y cuerpos modernos
- Limpieza, eliminación de sales superficiales y saneado de sillares
- Consolidación y recuperación de sillares

- Demolición de edificaciones o intervenciones de restauración anteriores inadecuadas
- Recuperación de albardilla de mampostería revestida con mortero de cal sobre hilada de ladrillo

- Saneado, sellado de fisuras / reposición de piezas y aplicación de mortero de cal en coronación de muros
- Desagüe de cinc para evacuación y eliminación de agua de los paramentos verticales de tapia

- Eliminación de elementos metálicos
- Recorte escalonado del terreno en secciones de 85 cm de altura
- Desmontado de cubierta de teja y reposición de nuevas piezas sobre lámina tipo onduline

APLICACIÓN DE BIOCIDA EN TODA LA SUPERFICIE DEL ALZADO  
RESTAURACIÓN DE LAS CINTAS ORIGINALES  
CEGADO DE MECINALES ORIGINALES CON MORTERO DE CAL REHUNDIDO 5 CM Y CON PEQUEÑO ORIFICIO PARA QUE VENTILE  
MECINALES NUEVOS DE SECCIÓN RECTANGULAR DE 6 X 12 CM, REHUNDIDOS 5 CM

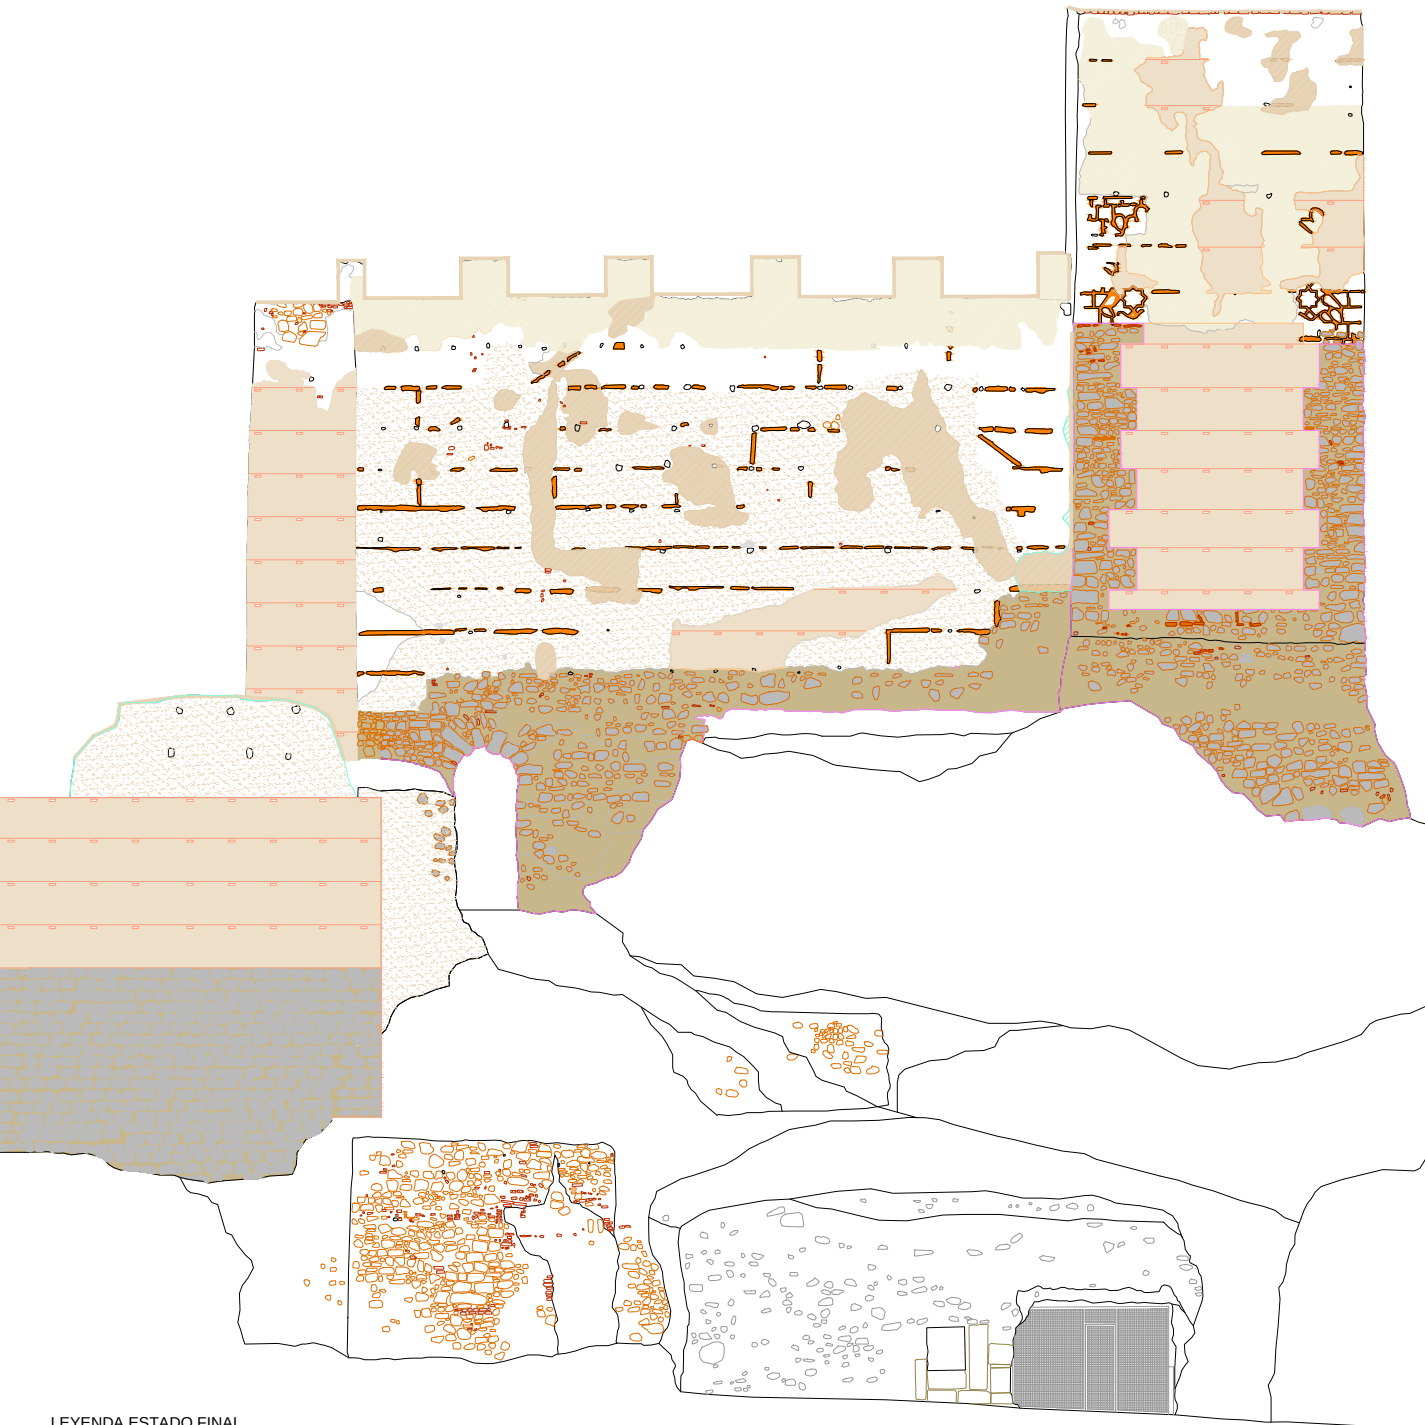
LEYENDA ESTADO FINAL

- Reposición de sillares en paramentos con tamaño y coloración idéntica a la existente
- Rejuntado de fábrica de mampostería y aparejo irregular, con mortero cal hidráulica natural

- Nuevo revestimiento de mortero de cal previo saneado de fábrica base
- Protección de esgrafiados y cintas de cal originales, mediante cerraje de lámina de polietileno de 0,5 mm. de espesor y posterior desmontaje

- Consolidación superficial fábricas de tapia en casos de meteorización leve
- Restitución de tapias mediante mortero de cal armado con varillas de fibra en casos de meteorización media

- Restitución de tapias mediante nuevos encofrados de madera en casos de meteorización media o profunda
- Conservación y restauración de revestimientos de cal: conservación y restauración de revestimientos de cal originales por parte de técnicos restauradores especialistas, mediante mortero de inyección plm-a o similar

- Fábrica de mampostería en reposición de paramentos, de tamaño y coloración idéntica a la existente en las distintas zonas de actuación. reposición de paramentos descarnados con pérdida de la hoja exterior, siguiendo el esquema original de mampuestos enripiados o con lajas entre las hiladas, zonas previamente desmontadas o demolidas y saneadas y reposiciones puntuales

- Reconstrucción albardillas de mampostería revestida con mortero de cal sobre hilada de ladrillo
- Saneado general de fábricas, con limpieza y rejuntado general además de sellado de grietas con mortero de cal. aplicación final de enlucido de mortero de cal.

- Cosido de grietas con fibra vidrio: cosido estático sobre cualquier tipo de fábrica, mediante trenzado espacial de inyecciones poxídicas armadas con varillas de fibra de vidrio corrugadas de 15 mm. de diámetro

- Relleno de junta constructiva vertical mediante grava limpia en toda su profundidad, sellado exterior con una plancha de porexpan y un acabado final de mortero de cal excepto en un tramo de 0,50 m en su parte inferior
